柏崎刈羽原子力発電所7号機の 安全対策工事一部未完了を受けた 総点検対応状況について

2021年11月25日

東京電力ホールディングス株式会社
柏崎刈羽原子力発電所

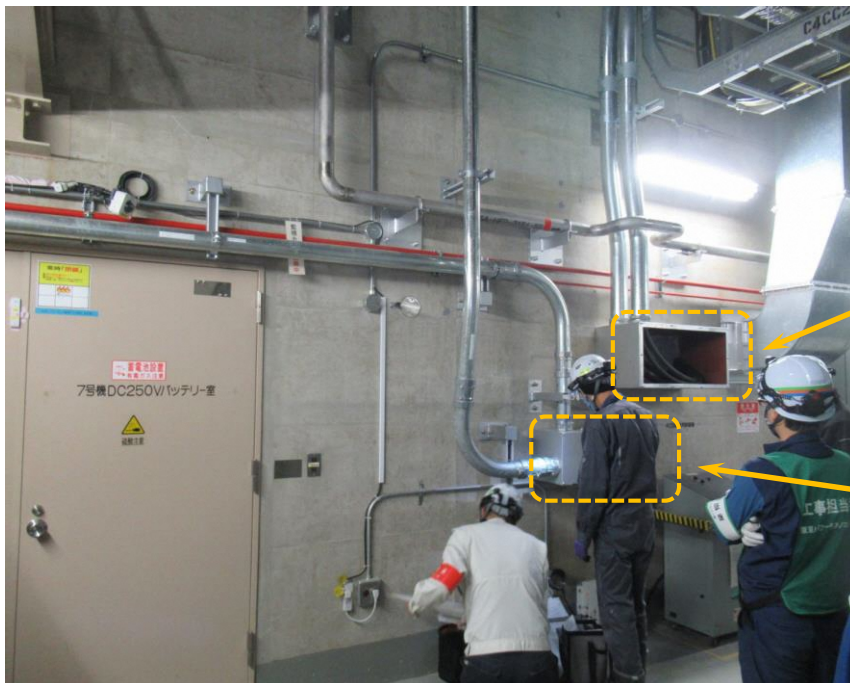
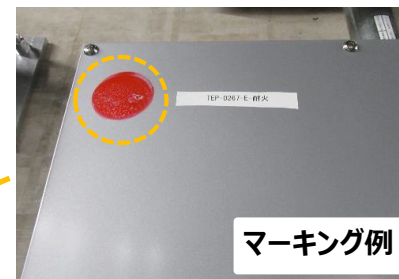
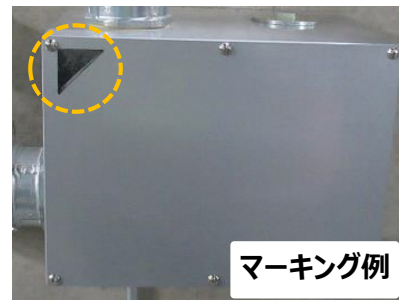
貫通部総点検の様子

マーキング例

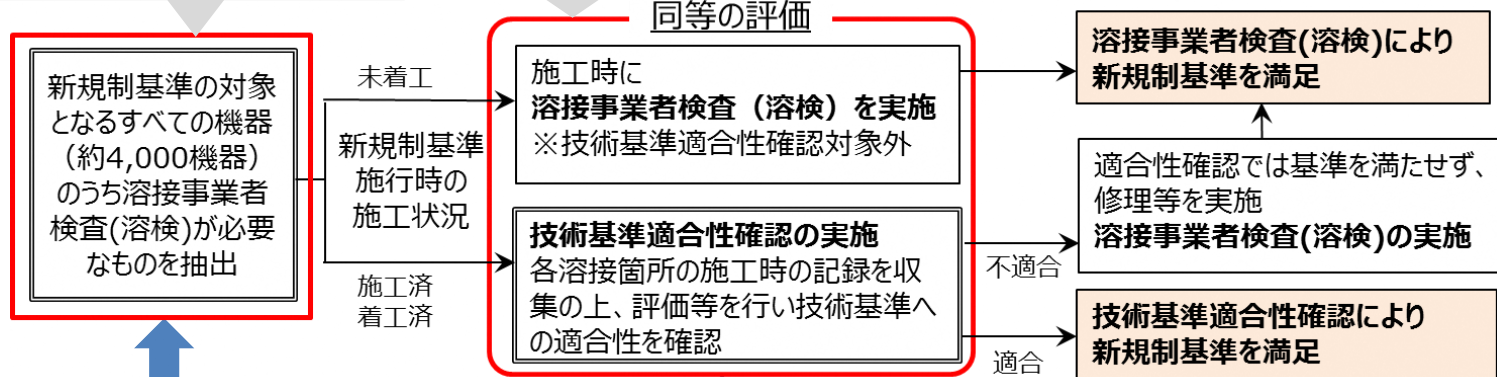
- 溶接部の技術基準適合性確認は、新規制基準施行時点で施工済・着工済の工事が対象。
一つの機器に「施工済」「着工済」と「未着工」の溶接部が混在。対象となる機器も多いなか、これらを分類した上で施工当時の図面・記録等を確認し評価を行う業務
- そのような業務特性において
 - ✓ 複数社員での対応を前提とする手順が整備されておらず対象漏れ等が発生
 - ✓ 溶接事業者検査(溶検)特有のルールや技術基準の解釈等において一部誤認があり、判断の誤りが発生

(エラー例) 対象漏れ等

(エラー例) 検査方法の誤り等

対策：手順の見直し、社内第三者の確認

対策：評価実施基準の明確化、社内第三者の確認
専門機関による審査

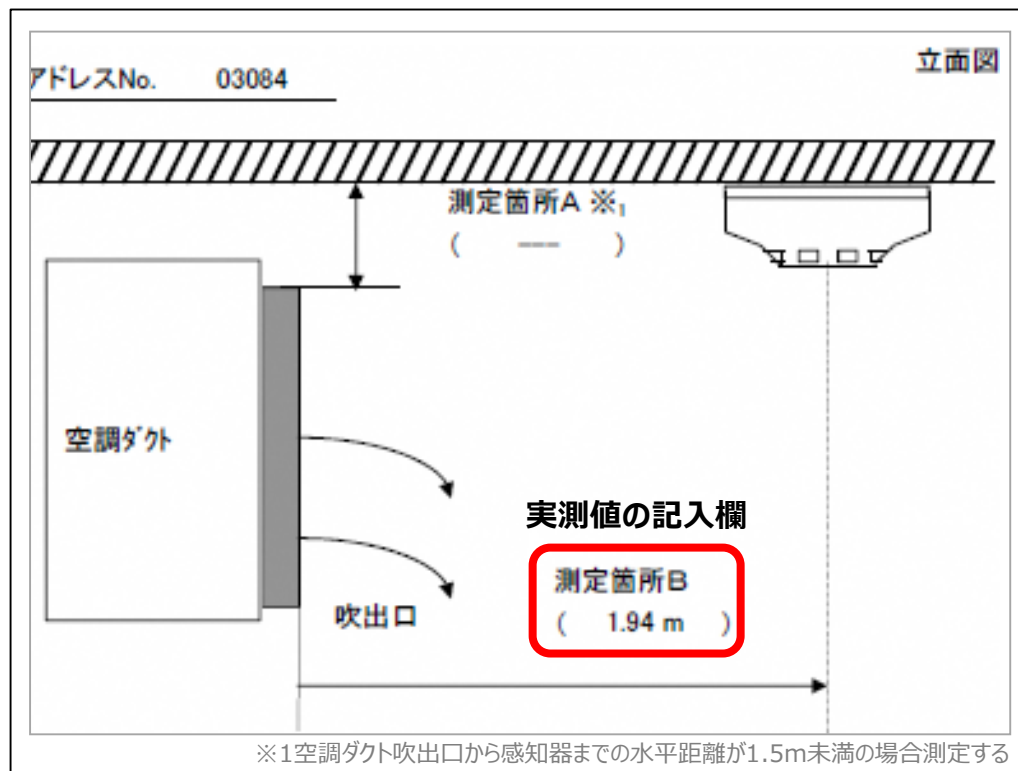
<見直し後>

- ・具体的な測定箇所を明記
- ・実測値の記入欄を追加

- 離隔距離測定における具体的手順の策定、専門機関の意見を踏まえた適切な判定基準の設定、実測値を記録する様式への変更といった事前段取り・準備の徹底とともに、あらためて消防法施行規則の目的や守るべき要求事項の周知・教育を実施
