道路管理者による対策事例（1）

歩道の整備（新組小学校区）
市道東幹線 5 5 号線

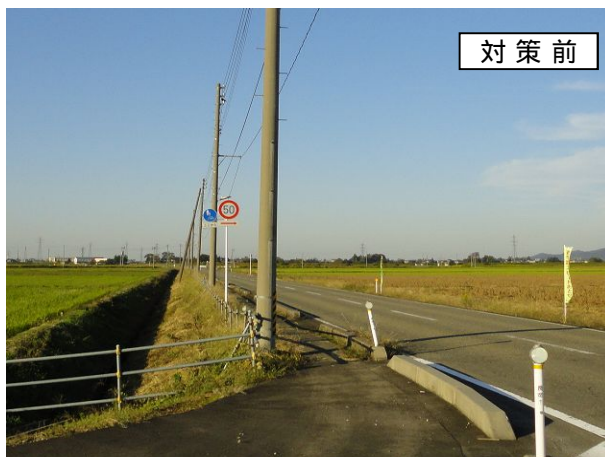
H24・25 対策箇所
福島町地内

歩道が狭く通学児童の安全が確保できない

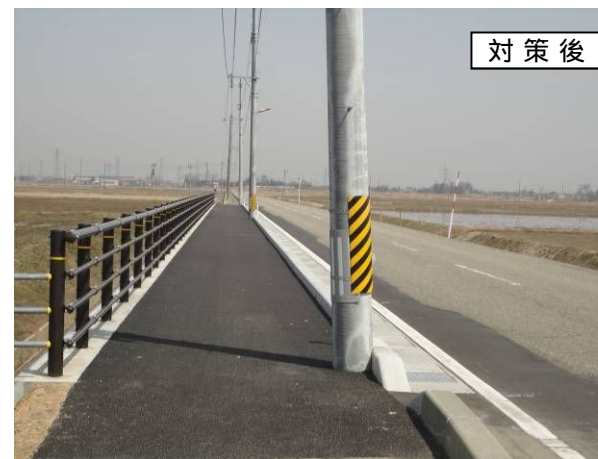
道路の法面幅を有効に活用し歩道を拡幅

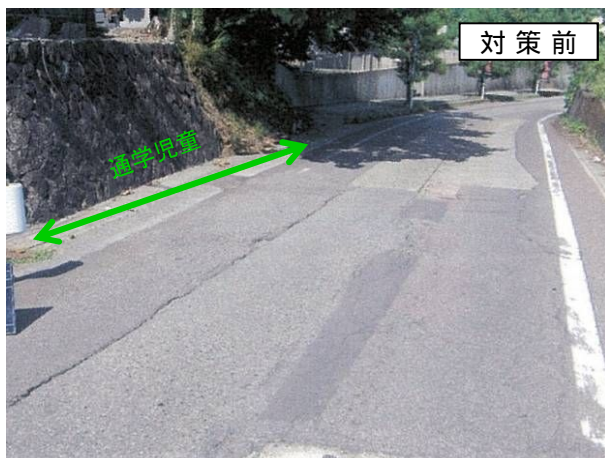
H24対策箇所
谷地2丁目地内

歩道がなく通学児童が危険である

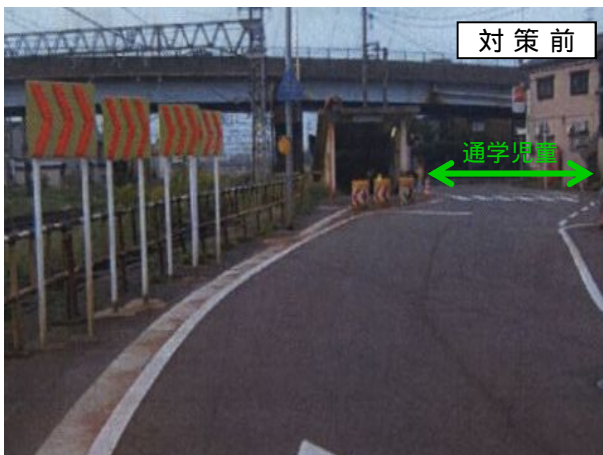
市道宮内358号線 宮内4丁目地内

スピードを出す車が多く横断する児童が危険

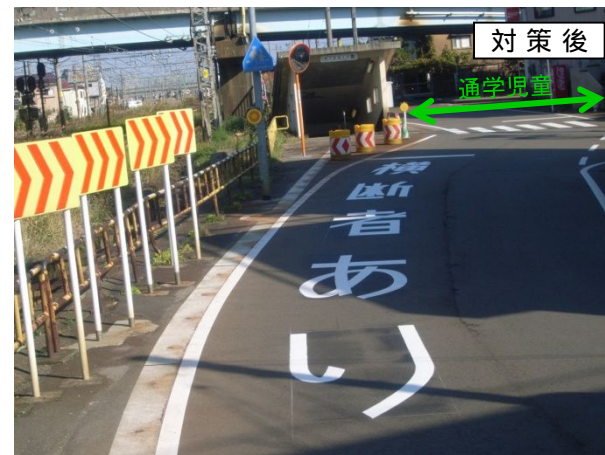
注意喚起文字表示によるスピード抑制対策を実施

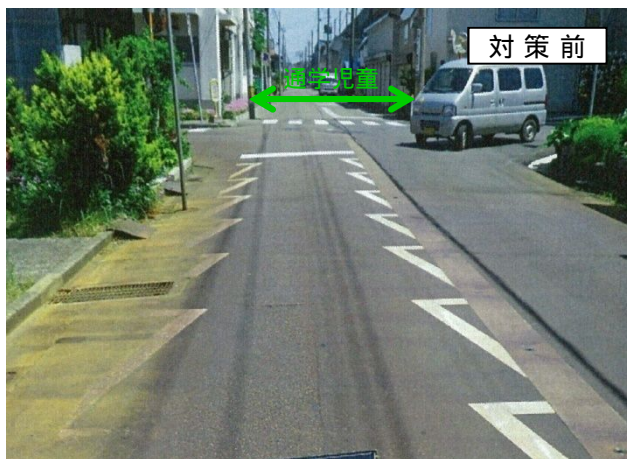
市道242号線 東新町2丁目地内

交差点があるにもかかわらずスピードを出す車が多く危険

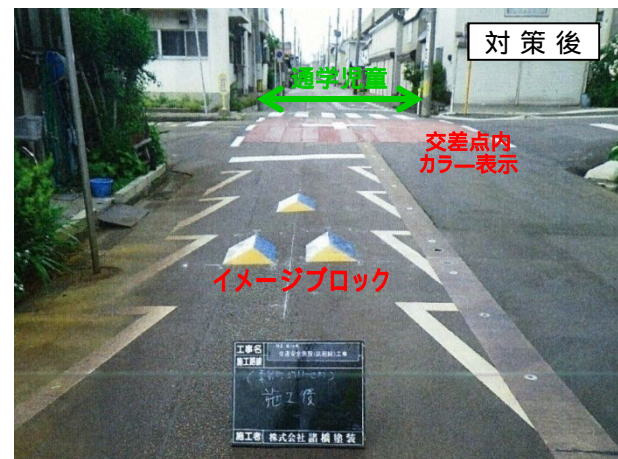
イメージブロックとカラー表示によるドライバーへの注意喚起対策を実施

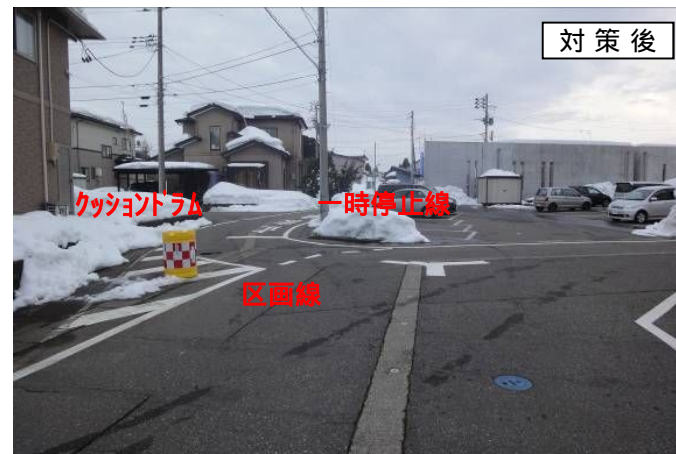
安全施設によりで交差点をコンパクトに改良

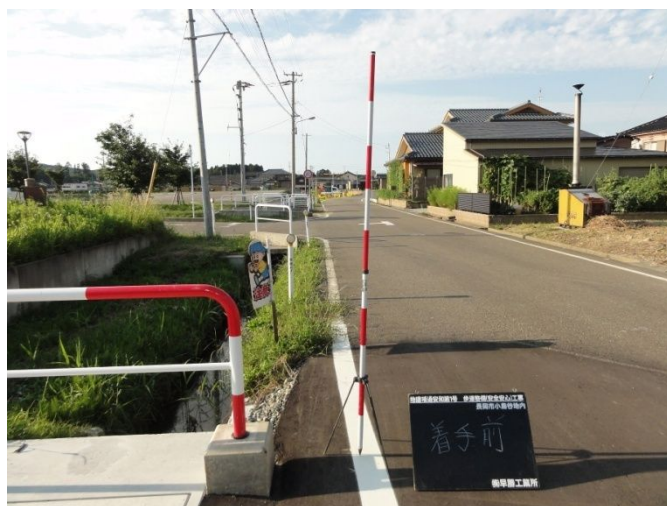
H25対策区間

歩車道の区分がなく危険

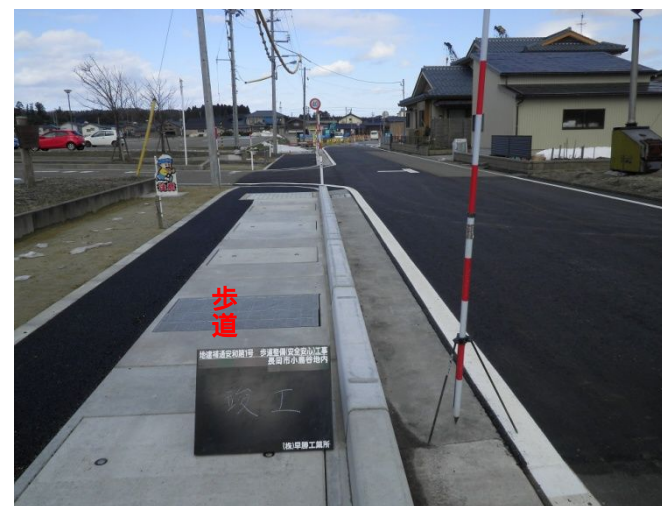
水路を暗きょ化し歩道を設置

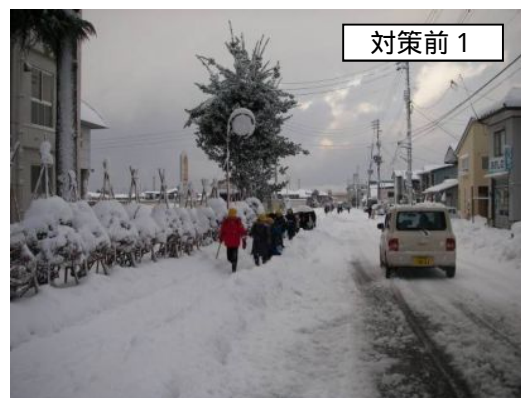
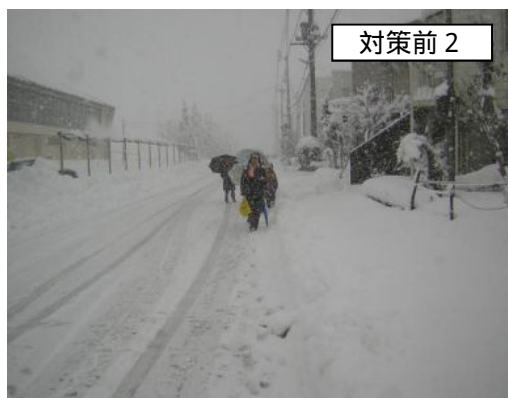
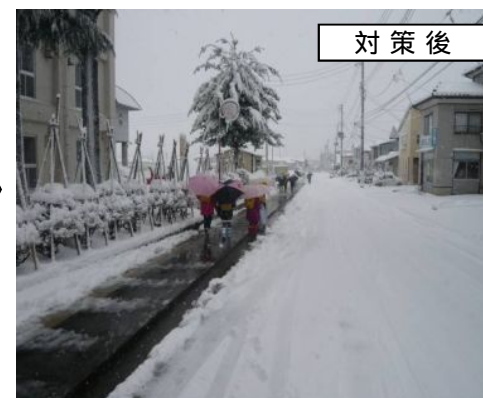
通学路歩道消雪パイプの設置事例

冬期間、機械除雪により歩道の通行を確保しているが、堆雪量が多くなると車道を歩く状況となるなど通学児童が危険である。

このため、通学路等の歩道については「雪みち計画」に基づき、早朝に除雪機械による歩道除雪を実施しているが、一日中降雪が続いた時や大雪で機械除雪により堆雪量が多くなり、歩道が歩けない事態が生じないように、通学児童が集中する学校から半径200mの範囲を基本とし、通学路となる歩道に計画的に消雪パイプの設置を進め対応することとしている。

通学路歩道に消雪パイプを設置し安全を確保

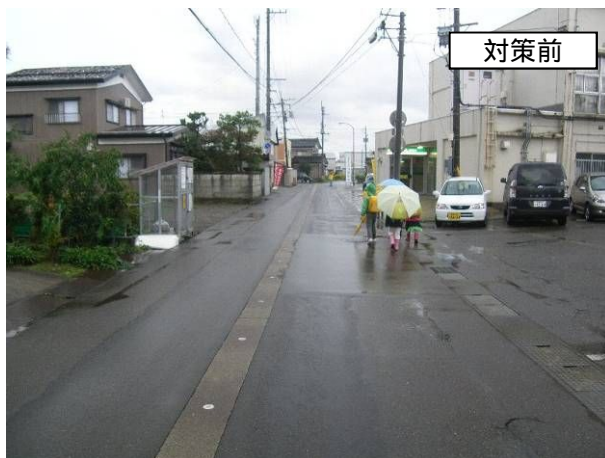
(3) 路面表示 - 3 (歩行者帯) 市道日越160号線 宝地町地内

歩道がなく通過車両と接近し危険

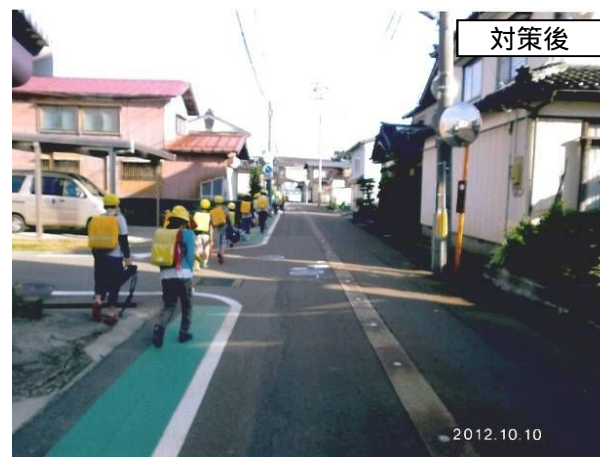
路肩をカラー表示し歩行者通行帯を確保
